RAPPORT D'ESSAIS

Laboratoire	BOIS ET COATINGS - BHC	N/Références	DE 651 XO 681 BHC 17106 Page 1/11
--------------------	-------------------------------	---------------------	---

Franco-Wallonie-Vlaanderen Axe 1 Wood ProfitWood	
Date de la demande	08/01/2018	Enregistrement des échantillons	S2018-21-20
		Date de réception des échantillons	23/05/2018
Date d'établissement du rapport	16/07/2018		
Essais effectués	Essai de délamination		
Référence	STS 52.1 Menuiseries extérieures en bois (2010)

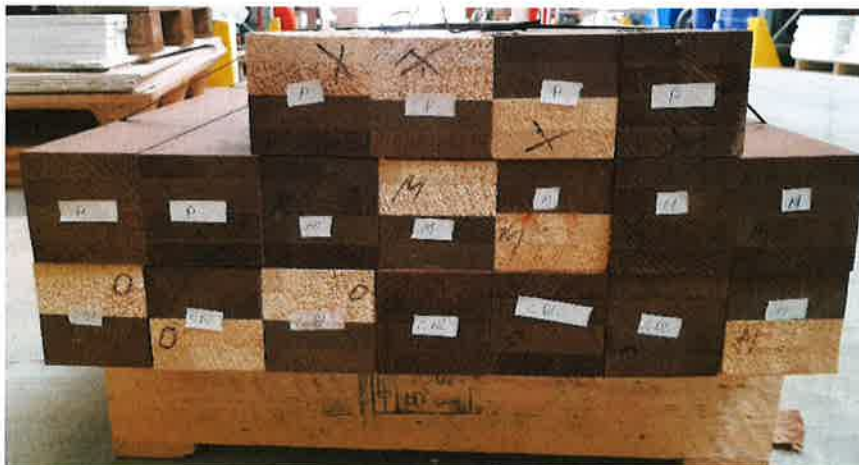
Figure 1. Echantillons fournis

18 carrelets lamellé-collé d'1 m de long ont été livrés à la station expérimentale du CSTC à Limelette et inscrits sous le numéro de laboratoire BHC 17106. Ces carrelets se caractérisent comme suit :

- 9 carrelets composés de 4 plis de hêtre modifié thermiquement
 - 3 avec l'indication P : colle polyuréthane
 - 3 avec l'indication M : colle mélamine
 - 3 avec l'indication CBL : colle blanche polyvinylique
- 9 carrelets composés de 4 plis mixtes : 2 plis de hêtre modifié thermiquement et 2 plis d'épicéa
 - 3 avec l'indication P : colle polyuréthane
 - 3 avec l'indication M : colle mélamine
 - 3 avec l'indication CBL : colle blanche polyvinylique

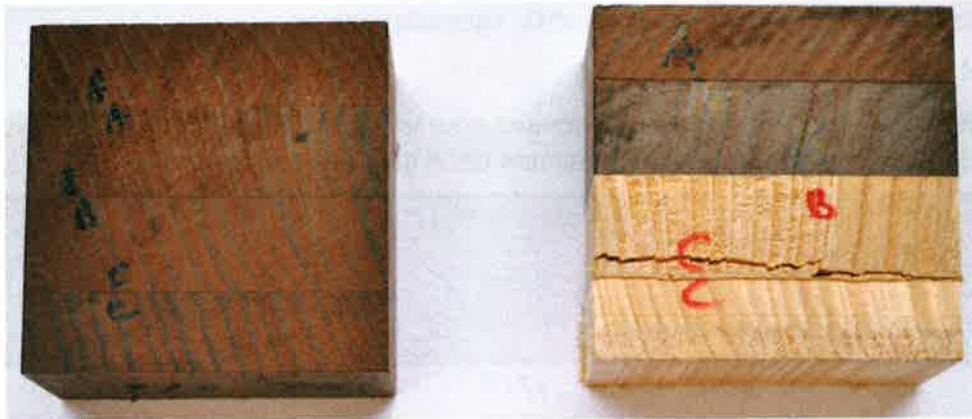
Figure 2. Echantillons sciés pour l'essai

Les carrelets fournis ont été sciés afin d'obtenir des éprouvettes présentant une surface minimale de collage à tester de 4000 mm². Pour chaque plan de collage (A, B, C), au moins 4 éprouvettes ont été prélevées. A l'exception pour le plan de collage C « épicéa-épicéa » des carrelets mixtes ou il n'a été possible de prélever que 2 éprouvettes.
